24-021

08.04.2025

**BV: Stadt Bad Lausick - Sanierung Rathaus**  
**Betreff: Bauzustand ehemaliges Postgebäude**

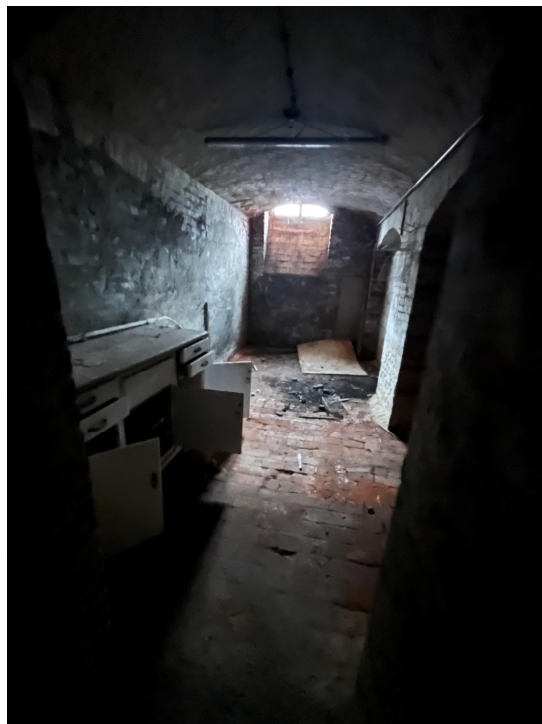
Das Kellergeschoss ist wie der Keller des Rathauses eine massive Mauerwerkskonstruktion mit ebenfalls gemauerten Gewölbedecken unterschiedlicher Spannweite.

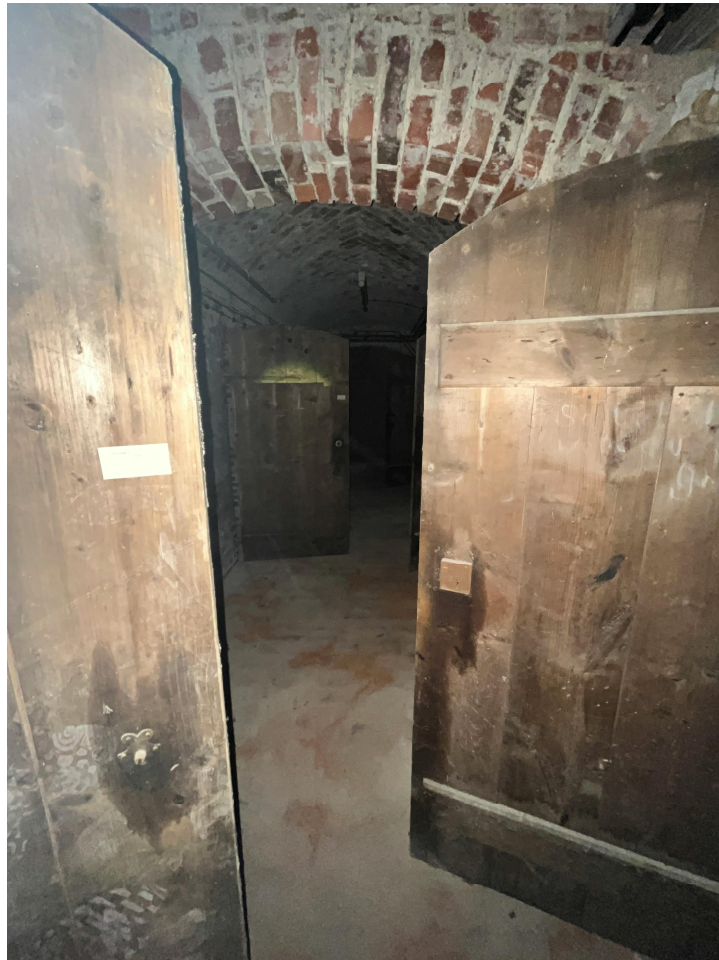
Die Fußböden sind zum überwiegenden Teil in Ziegelpflaster ausgeführt. Die Wände sind zum Teil verputzt und zum Teil in Sichtmauerwerk hergestellt wurden. Die Türen sind Holzbrettertüren in einfacher Ausführung.

Insgesamt ist das Kellergeschoss von Feuchtigkeit in den Außenwandbereichen gekennzeichnet und ist damit in einem ähnlichen Zustand wie das Kellergeschoss des Rathauses. Konstruktive Schäden waren augenscheinlich nicht zu erkennen.

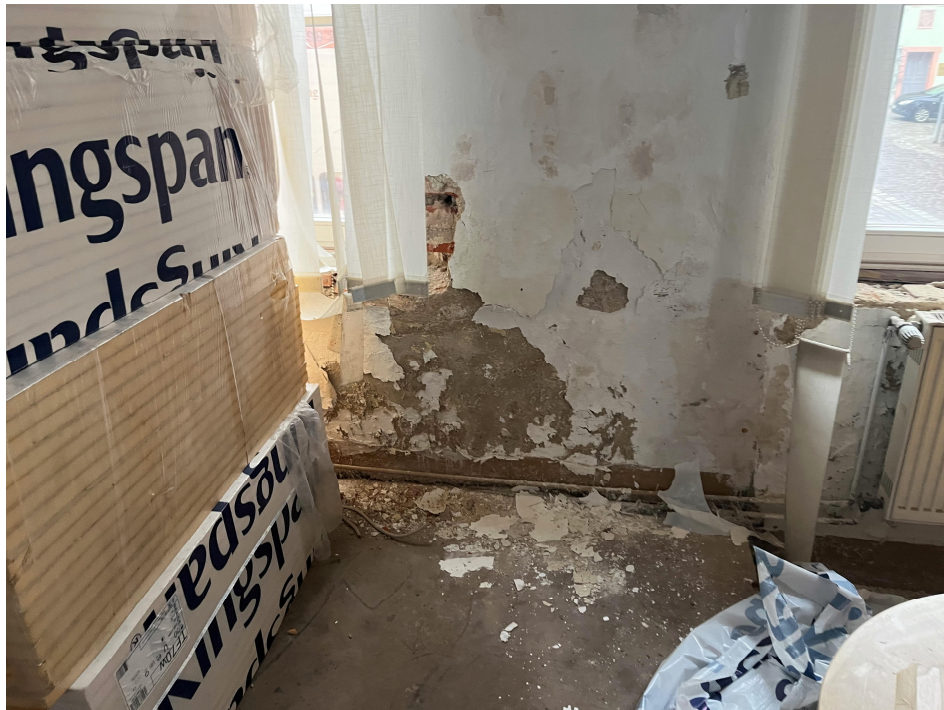
Die Fenster im Erdgeschoss sind schon gegen neuere Elemente ausgetauscht wurden. Die Fensterlaibungen sind alle putzseitig vollständig zu erneuern.

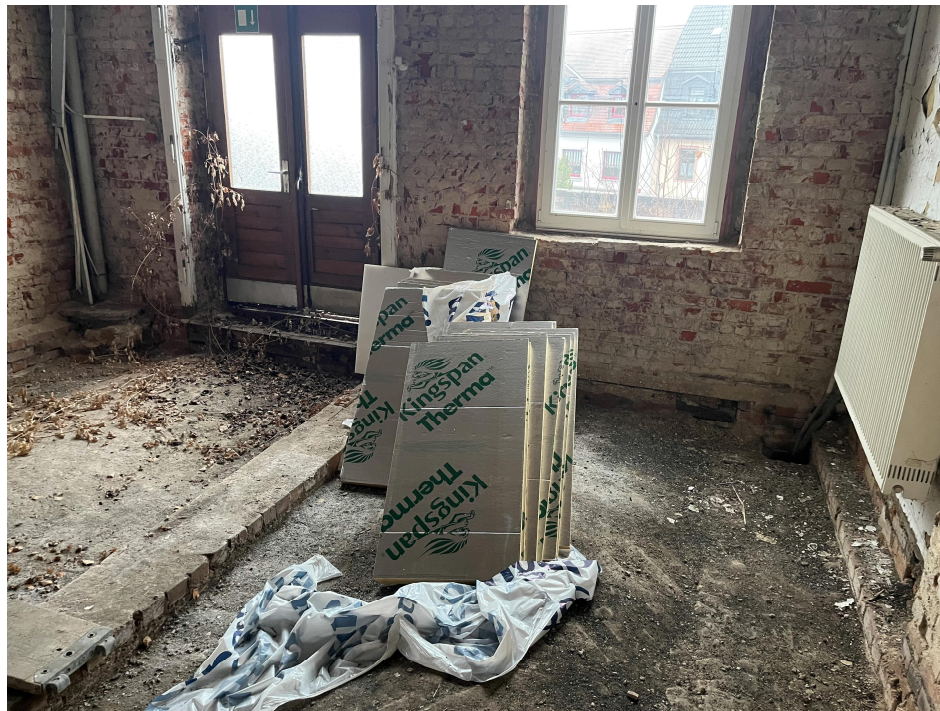
Die Außentüren sind als historische Türen in einem befriedigenden Zustand vorhanden und aufzuarbeiten bzw. wie auf der Rückseite vorh. Die modernere einfache Tür auszutauschen.

Das Leitungssystem der Ver- und Entsorgungsleitungen ist, wie in den anderen Etagen auch, vollständig zu erneuern.

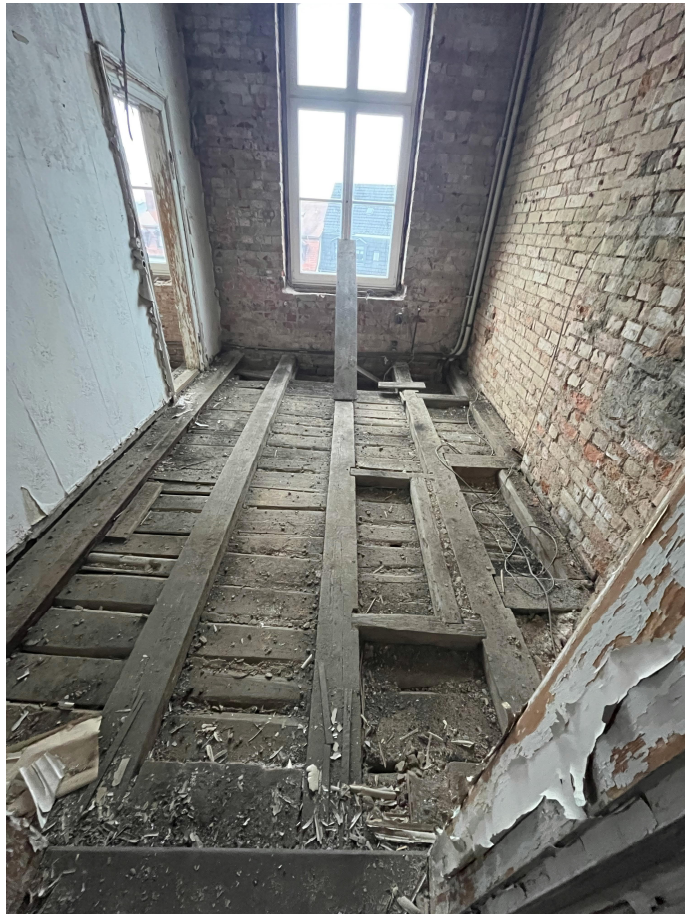
Die Treppe zum Obergeschoss befindet sich konstruktiv in einem guten Zustand. Im Obergeschoß ist auf einem Großteil der Fläche die Dielung der Holzbalkendecke und die Auffüllung bis zum Fehlboden entfernt wurden, Die sichtbaren Holzbalken als Tragkonstruktion sind augenscheinlich in einem guten Zustand.

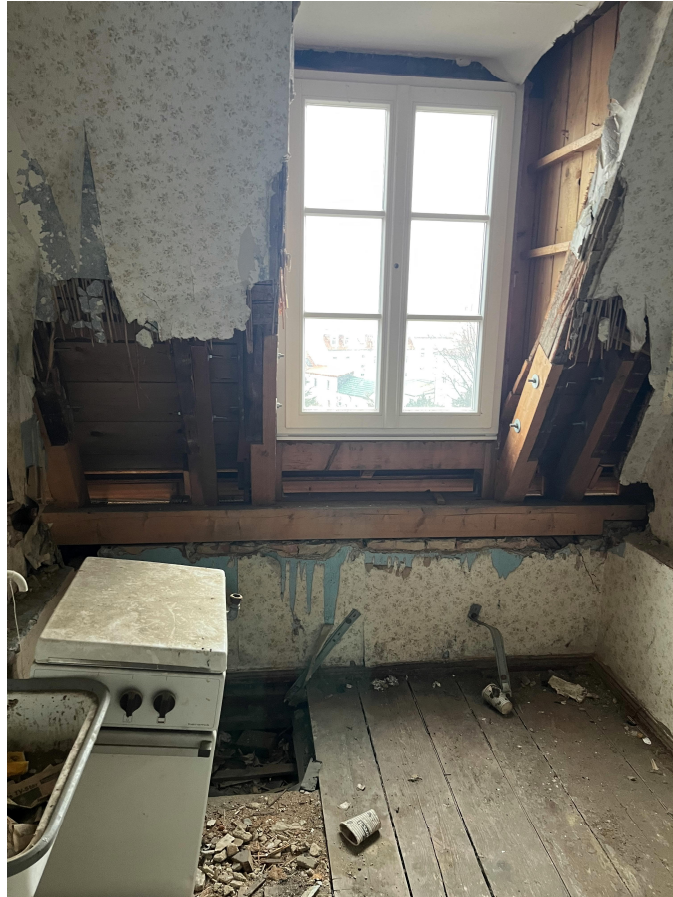
Die Dachkonstruktion der Mansarde wurde in allen Räume umfassend instandgesetzt bzw. nicht mehr tragfähige Bauteile komplett ausgetauscht.

Das betrifft auch die Schwellen und Seitenwände der Gauben, so das man von einer sanierten Tragkonstruktion des Mansarddaches ausgehen kann.  
Im Mansardbereich sind die Außenwände im Bereich der Reparaturen geöffnet und im Rohbauzustand.  
Die Fußböden sind zum überwiegenden Teil noch im Originalzustand, mit Dielung und Auffüllung nur der Auflagebereich zur Außenwand ist zu Kontrollzwecken geöffnet wurden.

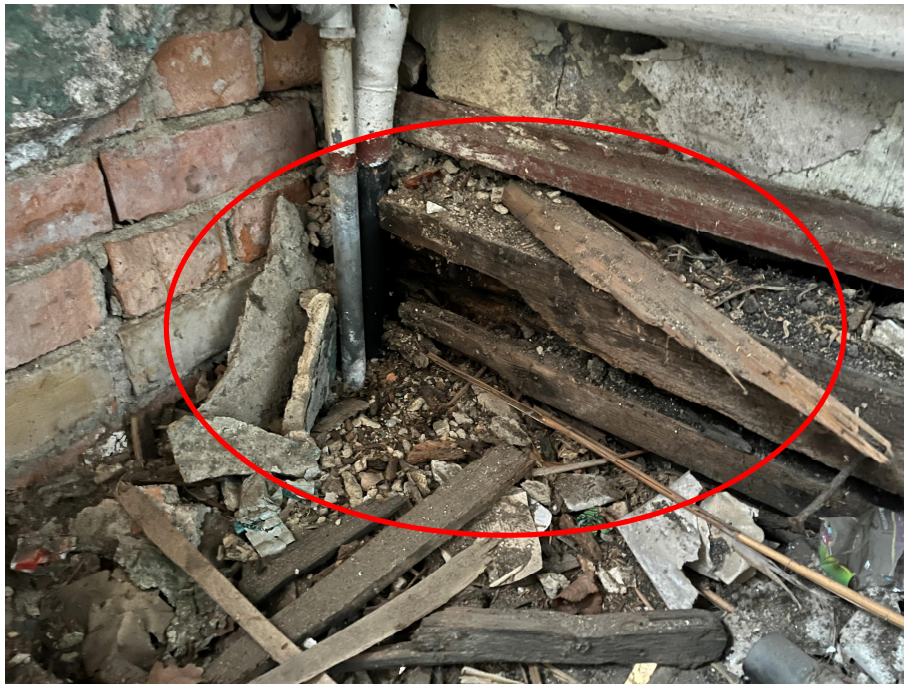
In 2 Räumen auf der Gebäuderückseite sind geschädigte Holzbalken festzustellen, die noch saniert werden müssen. Der Umfang und die Art der Sanierung ist durch eine Holzschutzgutachter zu ermitteln.

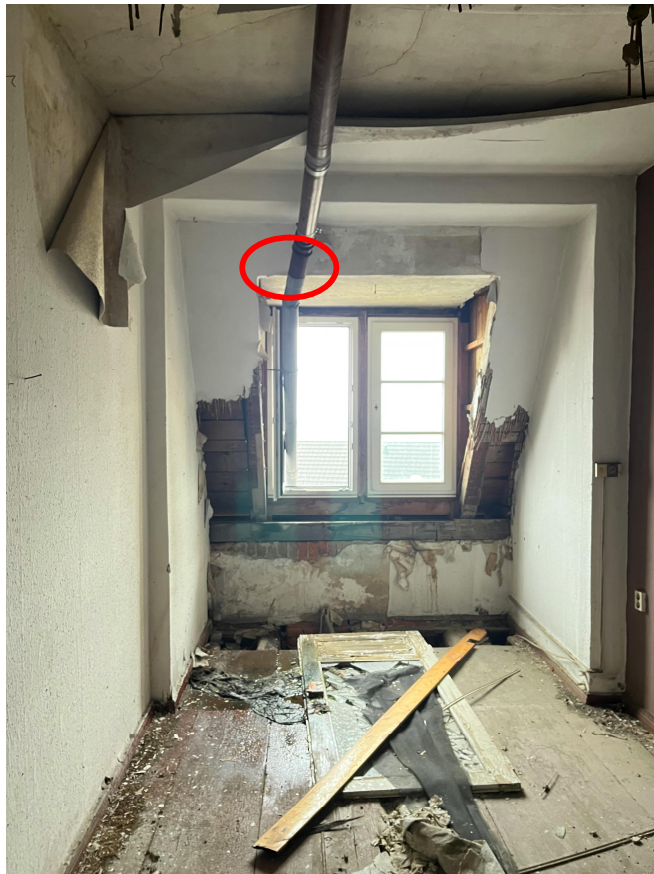
Ebenso ist die provisorische Ableitung der Niederschlagswasser in einem Raum auf der Rückseite defekt, so dass bei Regen permanent Wasser eindringt.

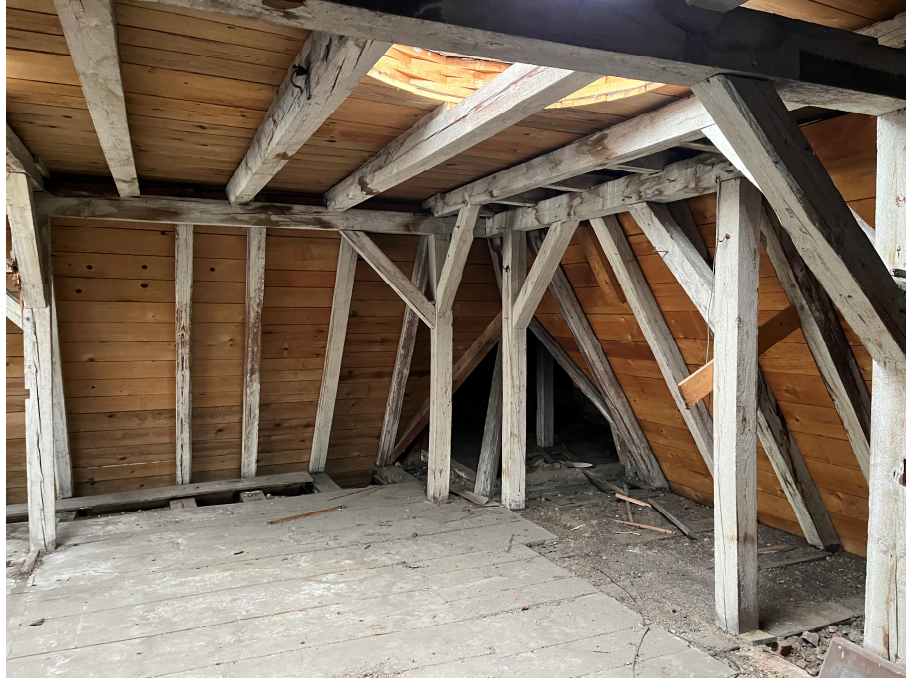
Der Dachboden ist nicht ausgebaut. Die vorhandene Holzkonstruktion des Dachstuhles ist insgesamt in einem augenscheinlich guten Zustand.

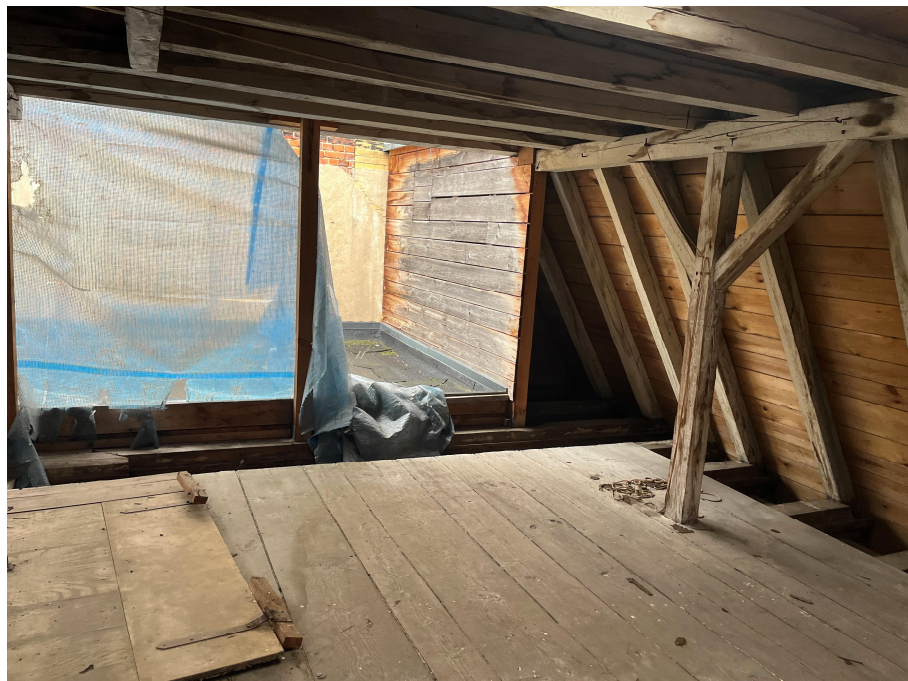
Unmittelbar an die Außenwand des Rathauses angrenzend ist ein Teil des Dachstuhles zu Gunsten einer „Dachterrasse“ zurückgebaut worden. Die Abgrenzung zum Dachboden erfolgt nur mit einer Folie, welche zum Teil schon verschlissen ist.

Zur Vermeidung Nässeschäden ist dieser Teil des Daches zumindest als Notsicherung mit einer Abdeckung oder Abtrennung zu versehen.  
Die Wiederherstellung des Dachstuhles ist letztendlich für das Gesamtensemble anzustreben.
